# KORROSION PÅ STØRRE GASFYREDE ANLÆG

Et nyt projekt har set nærmere på korrosion, der undertiden ses på gasfyrede anlæg, særligt i de economizere, der er installeret til ekstra køling af røg i det kondenserende område.

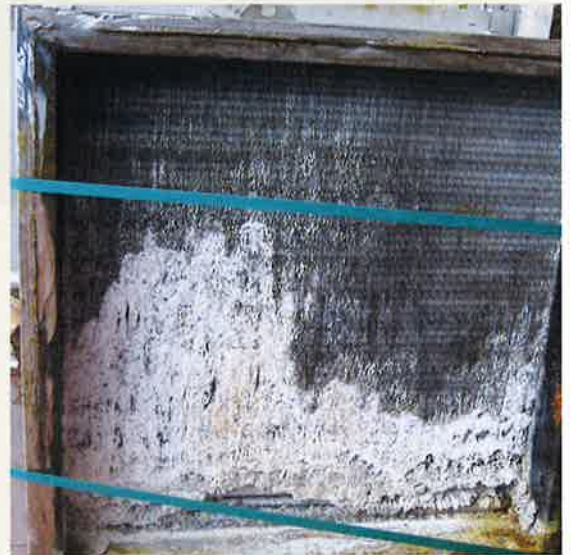
Her er set korrosion på vekslerdele, hvor finnerne er udført i aluminium. Korrosionen sker typisk, hvor røgen først møder elementerne og i de nedre dele heraf. Der ses både afskallede korrosionsprodukter og en opkvældning af aluminiumsfinnerne. Korrosionen er absolut mest udtalt på de første elementer, der møder røggassen. Efterfølgende elementer kan være helt uden korrosion.

Denne opkvældning betyder mindsket frit areal, mindsket gennemstrømning og varmeoverføring i disse områder. Det betyder også et øget modtryk for fyringen.

Kraftigt korroderet veksler (economizer) set fra røgens indgangsside.

Første kølerelement i røggaskølere synes særlig udsat. Dette må udføres i særligt korrosionsfast materiale, f.eks. rustfrit stål.

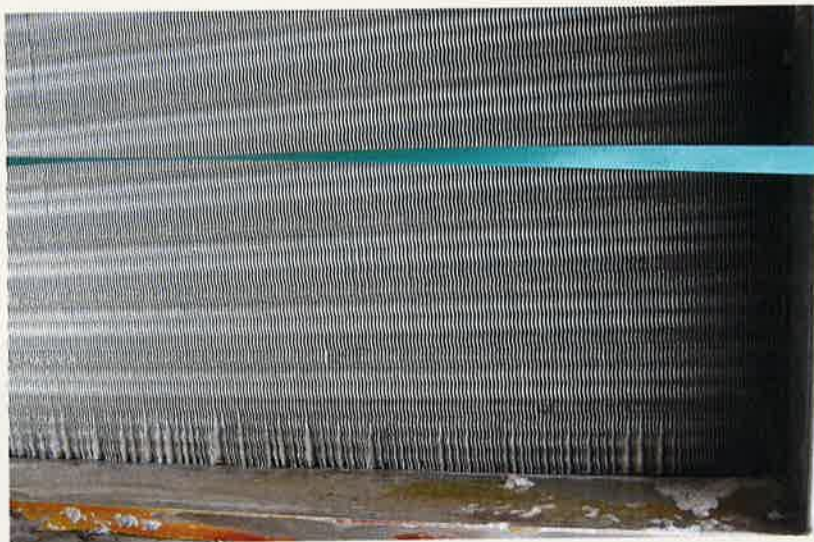
Nærbillede af vekslerelement på røgens afgangsside. Her ses næsten ingen korrosion af ribber.

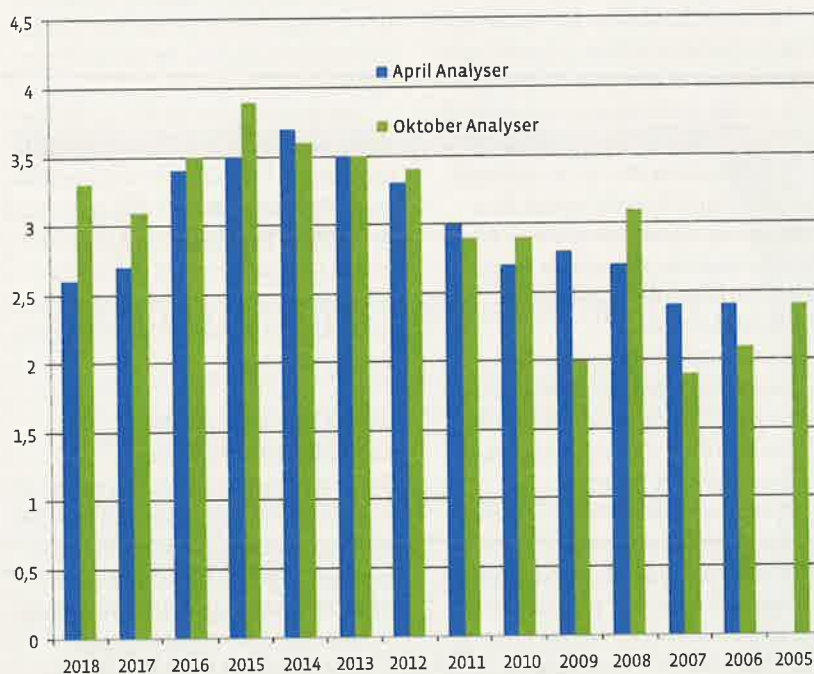
periode de seneste 10 år, se figur 1. Længere tilbage end figuren viser, var svovlbrinteniveauet lavere, omkring 1990 målt eksempelvis ca. 1 mg/Nm<sup>3</sup>. Prøvningsresultaterne ligger alle inden for de fastsatte grænser i førnævnte bekendtgørelse. Der vil faktisk kunne være en del mere svovl i gassen, end der måles i øjeblikket, uden at gældende regler overskrides.

**FIGUR 1**  
Eksempler på registreret svovlbrinte i gassen over et antal år. Bemærk, at nyeste registrering er angivet til venstre i diagrammet.

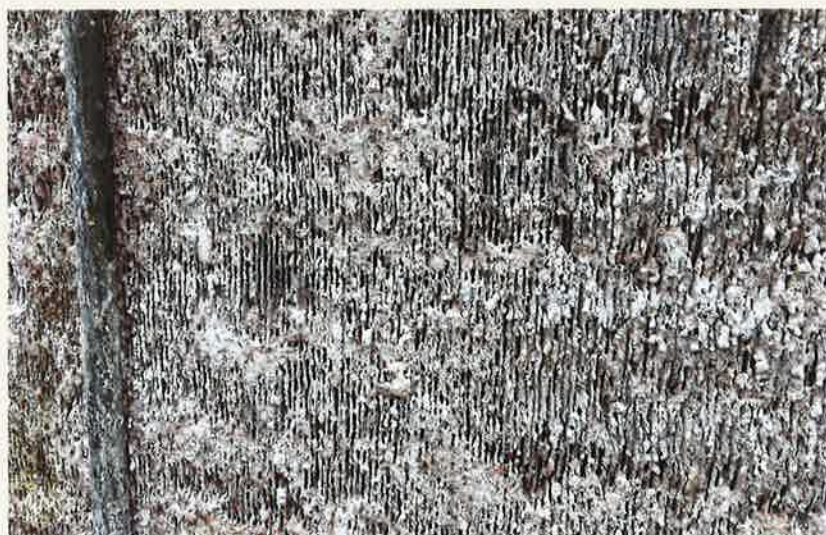
Nærbillede af korrosions-/forvitningsområde på røgens indgangsside.
