Naturgasnettets anvendelighed for ren brint-distribution

DGCharnetop gennemført projekt under Energistyrelsens Brintprogram, der afdækker mulighederne for brinttransport i det eksisterende danske naturgasnet. Undersøgelsen har været afgrænset til distributionsnettet. Dette er realiseret via opbygning af et selvstændigt "minigasnet".

Af HENRIK ISKOV, PROJEKTLEDER, DGC A/S

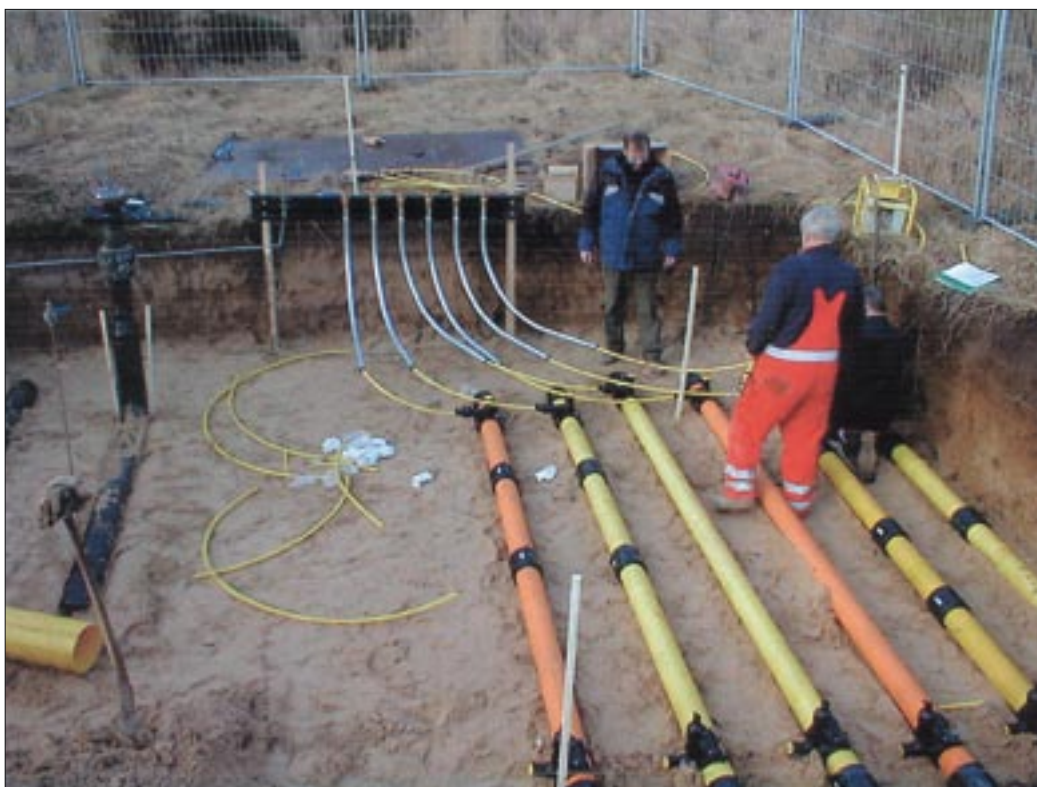
Billedet viser nedlægning af forsøgsrør. De to sorte rør til venstre er 19 bar ståldistributionsrør. Resten er nye og brugte rør fra det danske og svenske gasnet.

- 19 bar ståldistributionsrørene har været helt tætte i forsøgsperioden med undtagelse af nogle få gange, hvor en gevindsamling eller en ventil er sprunget læk.
- Stålmaterialet og svejsninger heri har været helt upåvirket af hydrogeneksponeringen.
- Trækstyrken er uændret for både grundmateriale og svejsezoner.

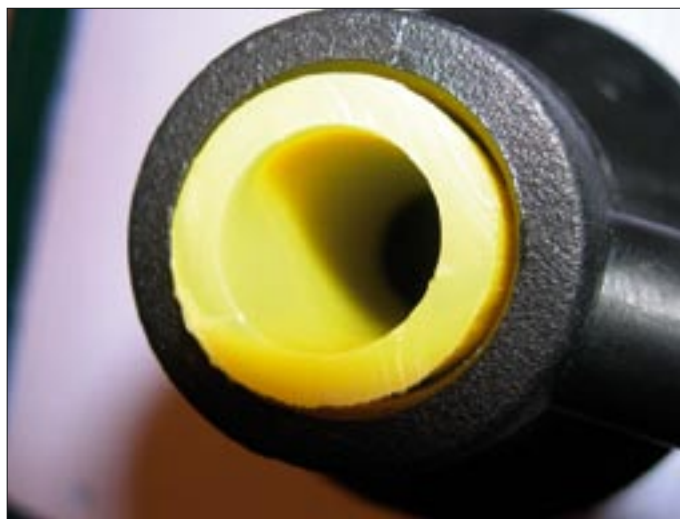
Billedet viser et i det danske gasnet meget anvendt plast-overgangsstykke, der i forsøget forbinder tilledningerne til de egentlige forsøgsrør. Ved idriftsættelsen var over halvdelen utætte over for hydrogen og måtte udskiftes. Årsagen var et stort spillerum mellem tilgangsør og overgangsstykke.

Forsøget har vist, at alle samlinger, komponenter og armaturer i gasnettet periodisk bør undersøges for lækage. Visse komponenter skal modificeres for at være tætte for hydrogen.
