Af Henrik Iskov,  
Dansk Gasteknisk Center a/s

## Field test af brint i naturgasnettet

Det danske naturgasnet ser ud til at kunne anvendes til ren brint-distribution uden problemer, fremgår det af forskningsprojektets fase II.

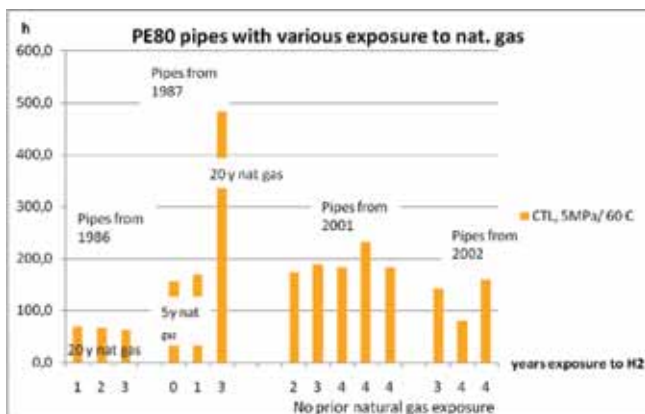
Figur 1: CTL-test, der viser modstandsdygtighed over for revnevækst hos PE80-rør fra forskellige produktionsår

Men, som det ses nedenfor, viste vores undersøgelser, at der er basale forskelle i kvalitetsniveau mellem rør fra forskellige produktionsår. Se figur 1.

I ESCR-afprøvningen var der ingen indikation om ændringer i CTL-test af modstandsdygtighed over for revnevækst i forhold til tiden i pilotanlægget. Se figur 1.

Alle variationer kan forklares ved hjælp af rørproduktionsdatoen og målevariationer, bortset fra den sandsynlige afvigelse fra 1987. Resultaterne afhænger ikke af tidligere anvendelse med naturgas.

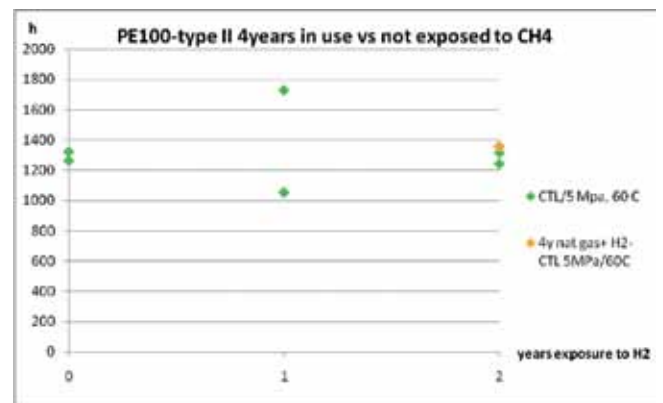
Figur 2: CTL-test ved 5 MPa/60 °C vs. eksponeringstid i år for brint for rør, der ikke har været brugt til CH<sub>4</sub> og for et rør, der har været brugt i fire år i naturgasnettet

PE100 type I og type II følger mønsteret fra den tidligere analyse, dvs. der ses ingen negativ indflydelse i CTL i forhold til tiden i pilotanlægget med brint. Se figur 2. Alle materialer viser meget stor modstandsdygtighed over for revnevækst.

PE100 type II, der tidligere har været i brug i fire år i naturgasnettet, bliver i figur 2 sammenlignet med resultaterne for rør, der ikke har været brugt til  $\text{CH}_4$ . Ligesom ved PE80 påvirker tidligere eksponering for  $\text{CH}_4$  ikke resultaterne.

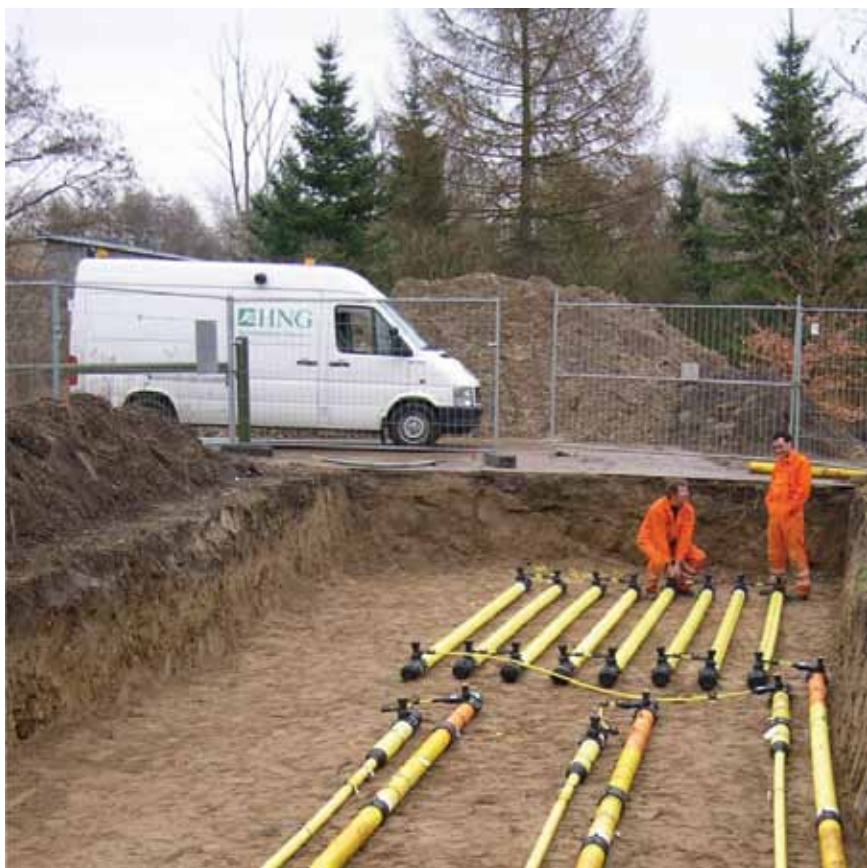
Test af plastrørnet blev gennemført hos DGC i Hørsholm over fire år.

I testfasen blev PE-rørerne løbende eksponeret for ren brint i fire år ved et tryk på omkring 4 bar og en temperatur omkring 8 °C. Rørerne blev lagt som ved et normalt

gasdistributionsnet. (Se foto).

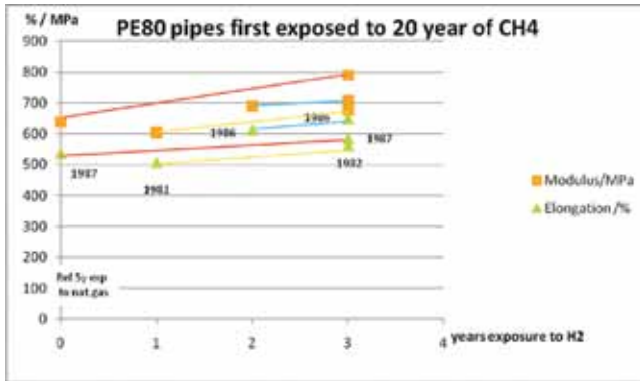
Figur 3: Brudforlængelse og elasticitetskoefficient vs. eksponeringstid i år for brint for rør, der tidligere har været brugt i 20 år i naturgasnettet.

Som det kan ses i figur 3 og Figur 4, er det ikke muligt at påvise nogen negativ indflydelse på brudforlængelsen.

En svag indikation af en øget elasticitetskoefficient kan spores, men hhv. forandringen i forhold til spredningen i testen og at prøver med forskellige produktionsår blev brugt, har gjort denne iagttagelse noget usikker.

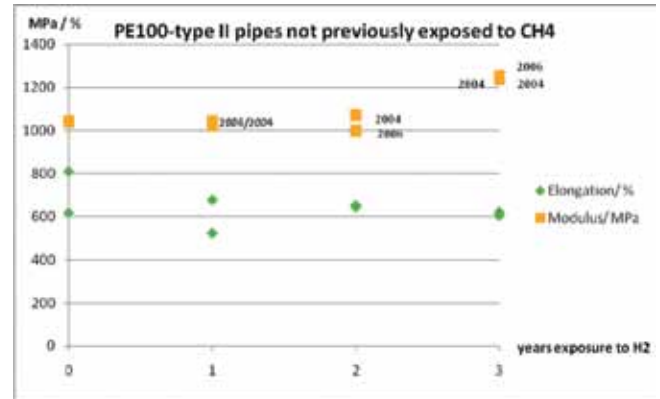
Figur 4: Brudforlængelse og elasticitetskoefficient vs. eksponeringstid i år for brint for rør, der ikke tidligere har været brugt.

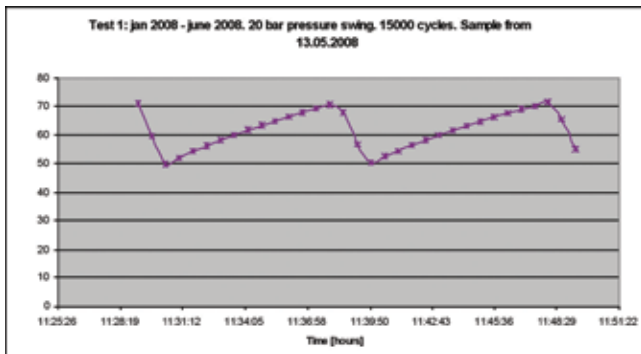
Figur 5: Testserie 1 - stålør X70.

Der blev kørt to testserier med stigende trykamplitude fra 20 bar til 30 bar.

Trykvariationsfrekvensen i hver cyklus var mindre end 0,0017 Hz, og hver testserie løb over 15.000 eller 30.000 cykler. 15.000 cykler svarer til 40 års drift med en cyklus pr. dag.

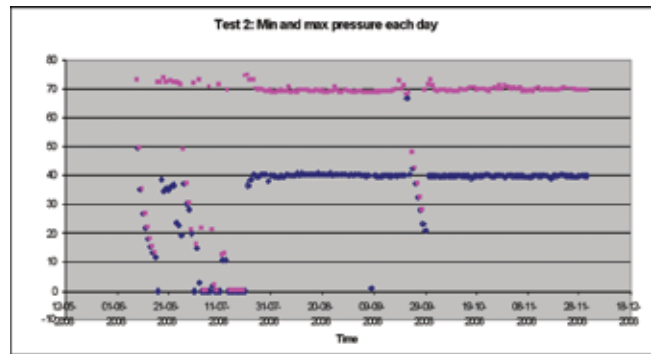
Figur 6: Testserie 2 - stålør X70.
